Hættumat og endurskoðun þess

Ofanflóðahættumat

Jarðfræðirannsóknir

VEÐURSTOFA ÍSLANDS

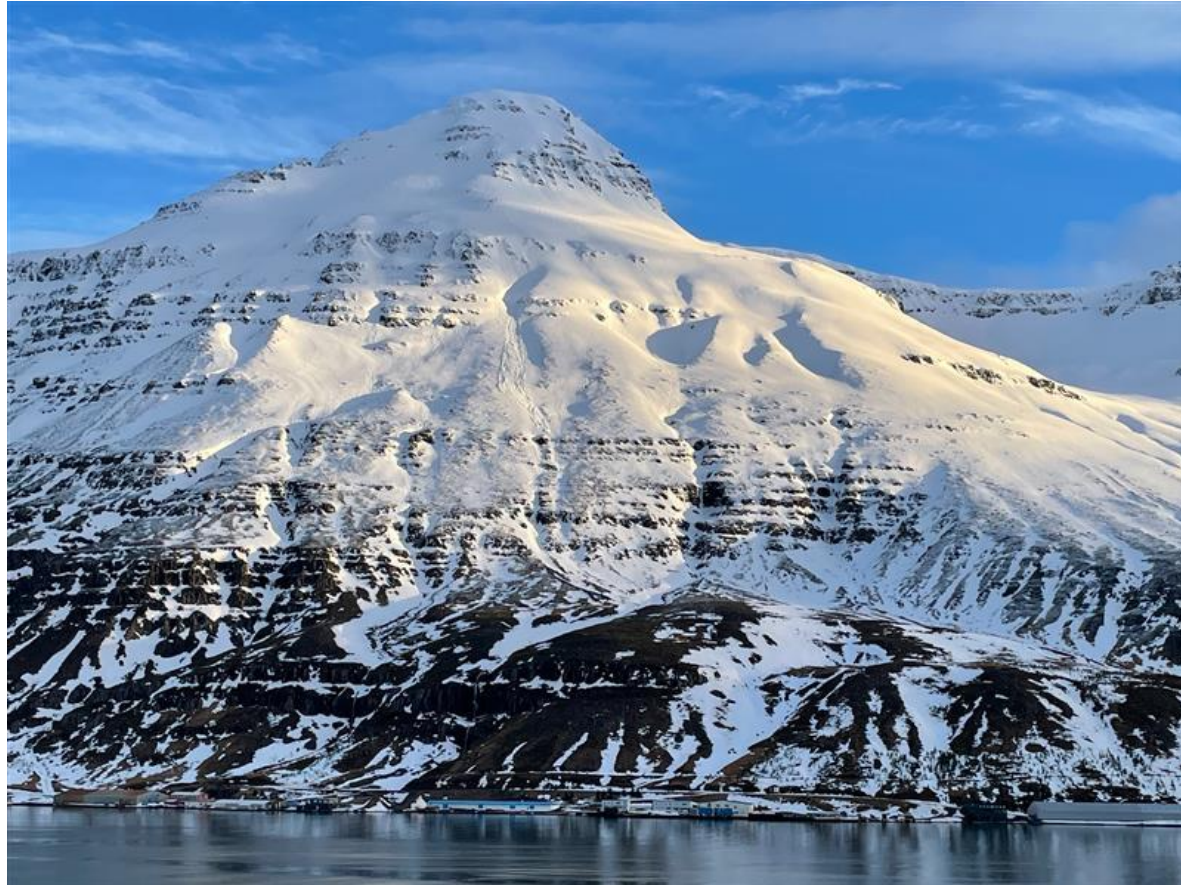
Reitir 7b, 8, 11 og 14 rýmdir á Seyðisfirði kl. 19 16. febrúar

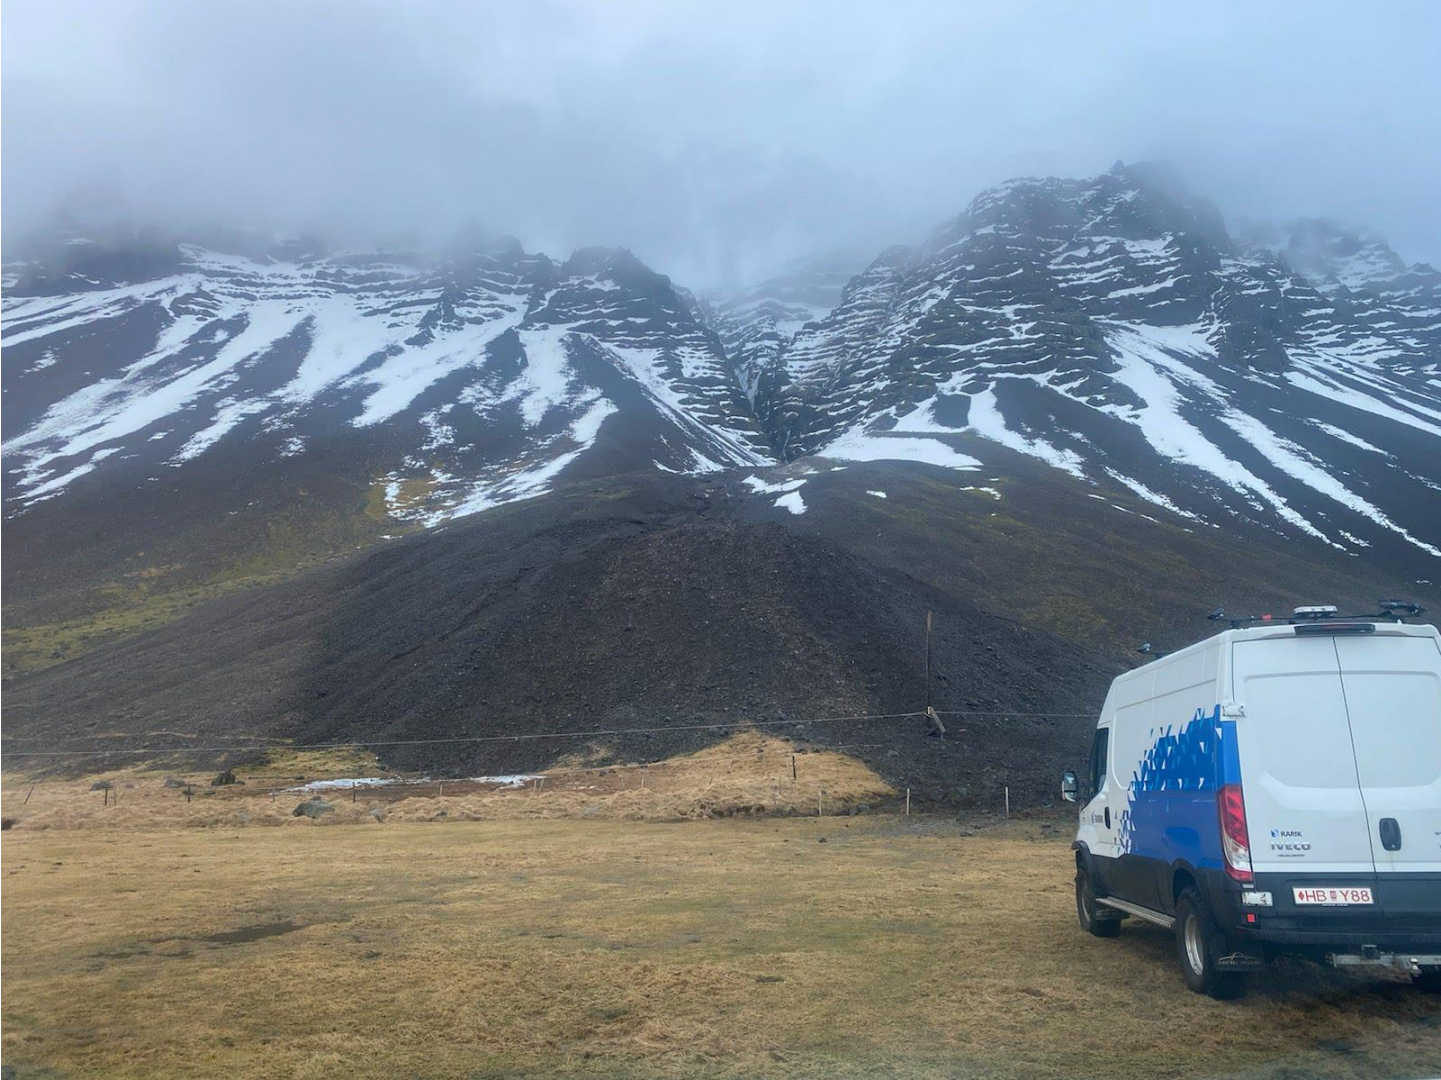
Mynd: Eyþór Stefánsson

Skriða féll í nótt við Landsenda, þar sem komið er út úr Njarðvíkurskriðum á leið til Borgarfjarðar eystra, og lokaði veginum þar um tíma í morgun.

Eyþór Stefánsson, íbúi á Borgarfirði, áætlar að skriðan hafi skilið eftir sig 3-4 metra breitt sár í fjallinu. Hún bar með sér talsvert af grjóti niður á veginn.

Þá var einnig nokkuð um að grjót hefði fallið á veginn um skriðurnar sjálfar.

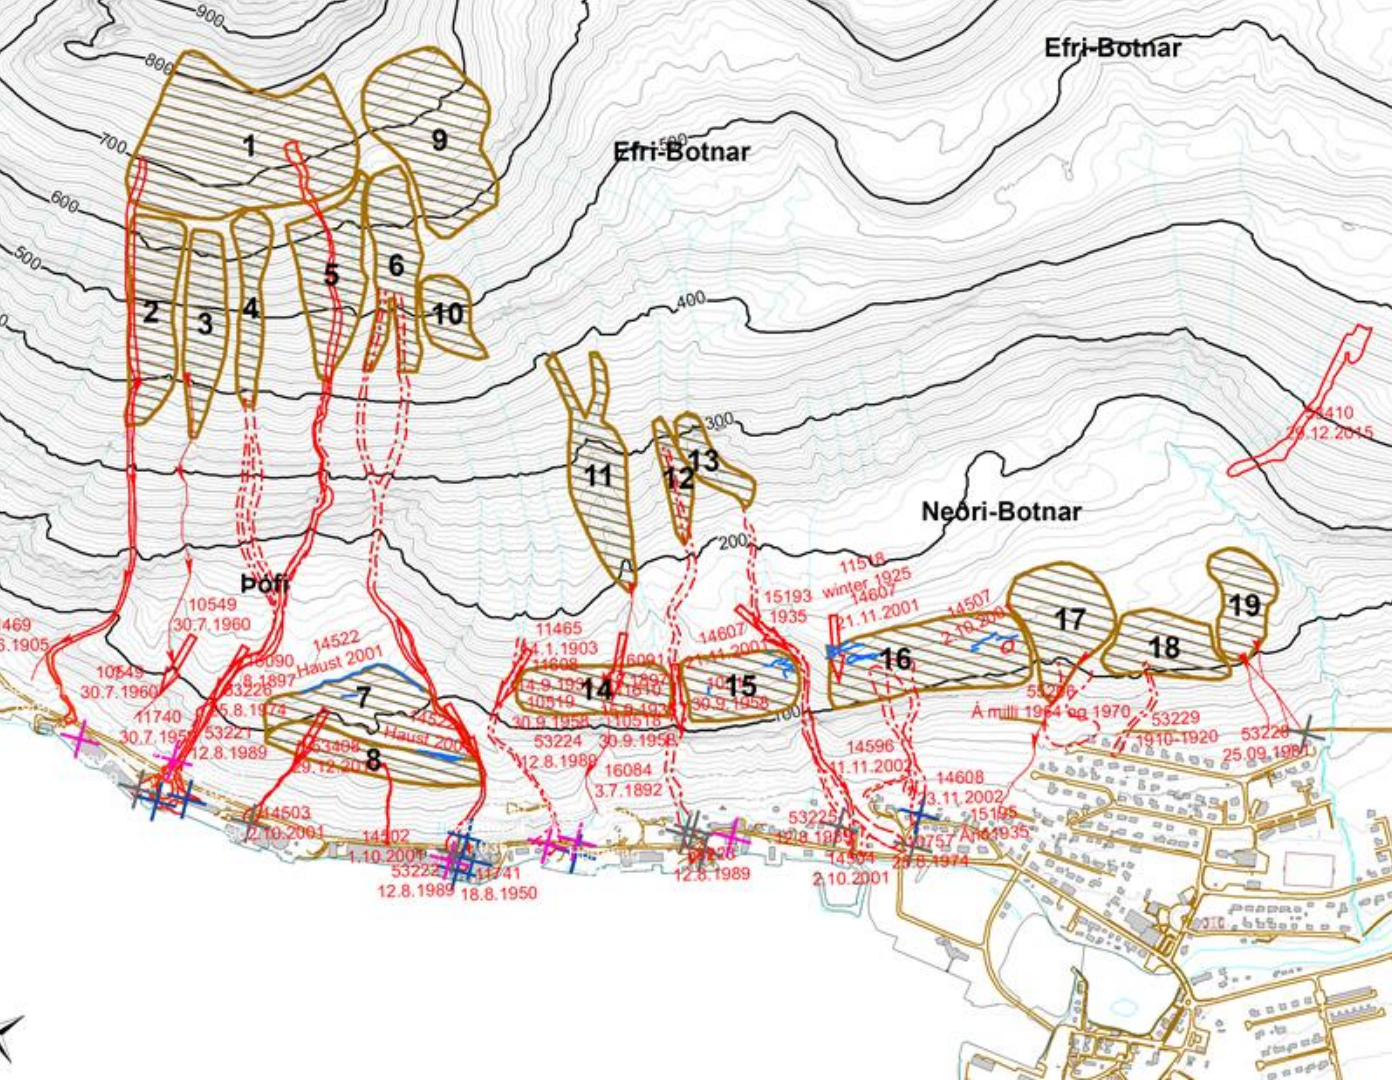
Fáir staðir eiga jafn yfirgripsmikla skriðusögu og Seyðisfjörður.

Að minnsta kosti 9 skriðuhrinur hafa átt sér stað á síðustu 140 árum sem hafa valdið manntjóni og miklu eignatjóni. Þær tengjast ýmist ákafri úrkomu eða mikilli uppsafnaðri úrkomu og leysingu

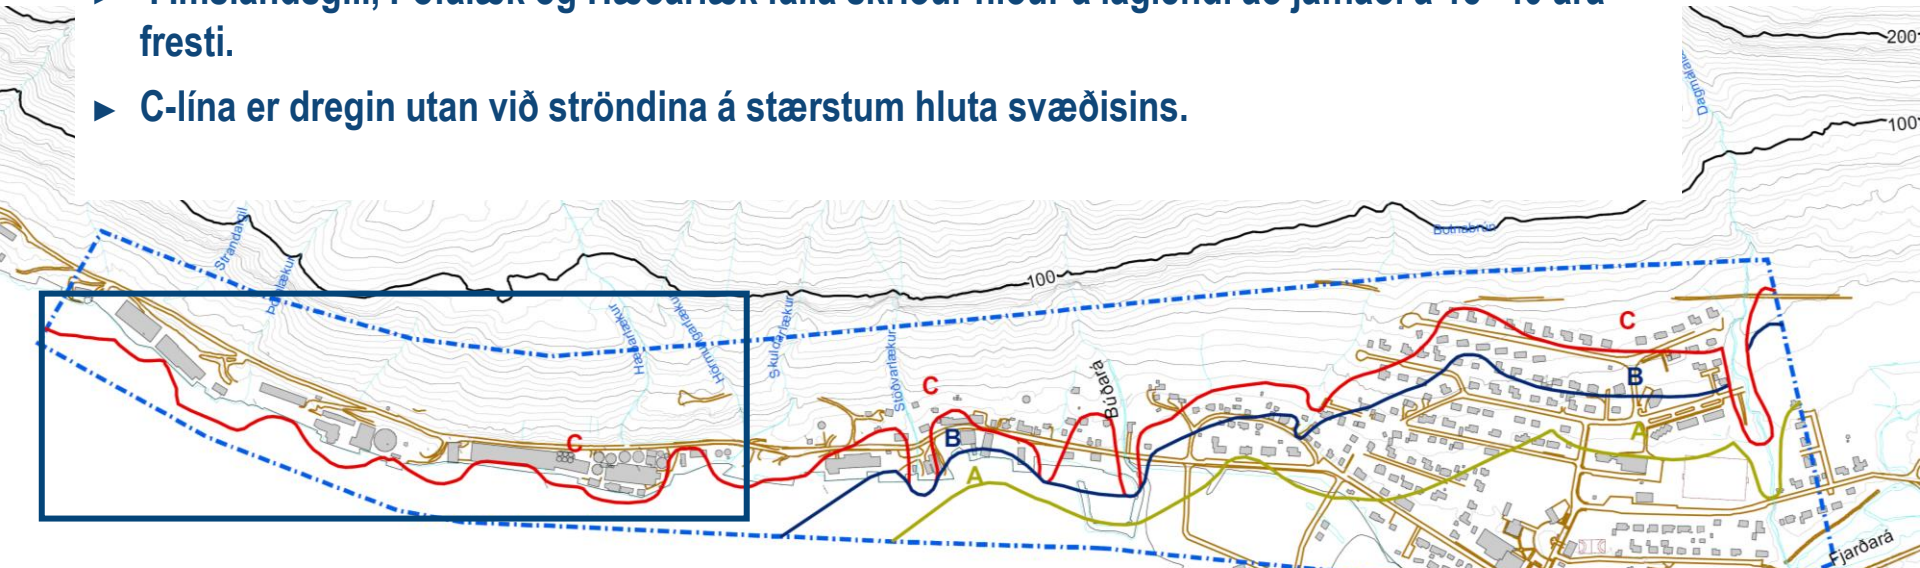
Hættumat

Strandartindur og Þófi

- ▶ Við innanverðan Þófa er hættu á skriðum úr brúninni þegar jarðvegur verður vatnsmettaður.
- ▶ Þykkur setlagabunki er á hreyfingu á stóru svæði og sprungur eru í brúninni og langt inn á hjallanum. Þarna geta fallið stórar skriður sem sem næðu í sjó fram.
- ▶ Í Imslandsgili, Þófalæk og Hæðarlæk falla skriður niður á láglandi að jafnaði á 15–40 ára fresti.
- ▶ C-lína er dregin utan við ströndina á stærstum hluta svæðisins.

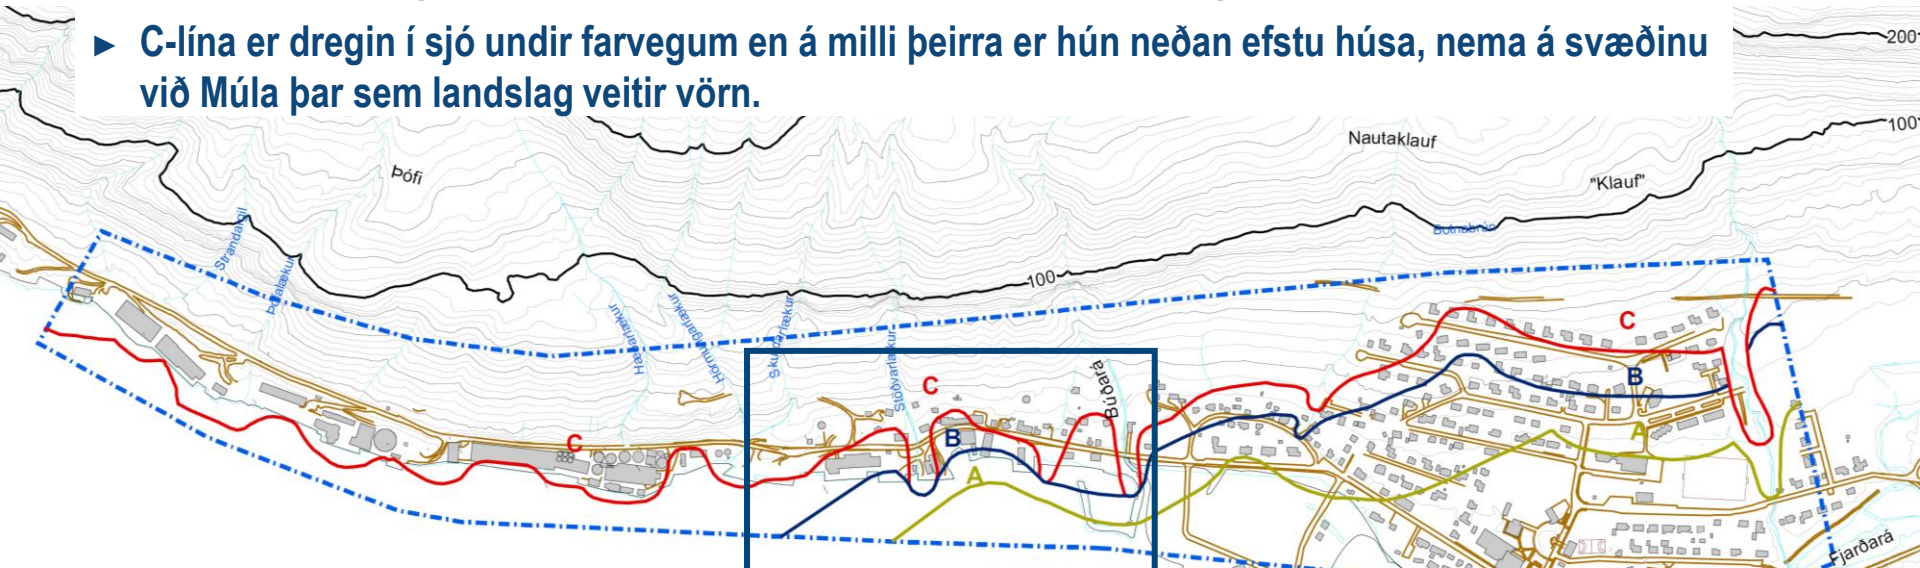
Hættumat

Svæðið milli Hörmungarlækjar og Búðarár

- ▶ Í farvegum falla skriður sem ná láglandi að jafnaði á 15 (Búðará) – 60 (Stöðvarlækur) ára fresti.
- ▶ Engar heimildir eru um að skriður hafi fallið úr hlíðinni á milli farvega fyrr en nú. Sár eftir skriður sem byggt hafa upp hlíðarfótinn eru sýnileg, en ekkert þeirra kemst nærri því að vera af svipaðri stærð og það sem skriðan í desember 2020 skildi eftir sig.
- ▶ C-lína er dregin í sjó undir farvegum en á milli þeirra er hún neðan efstu húsa, nema á svæðinu við Múla þar sem landslag veitir vörn.

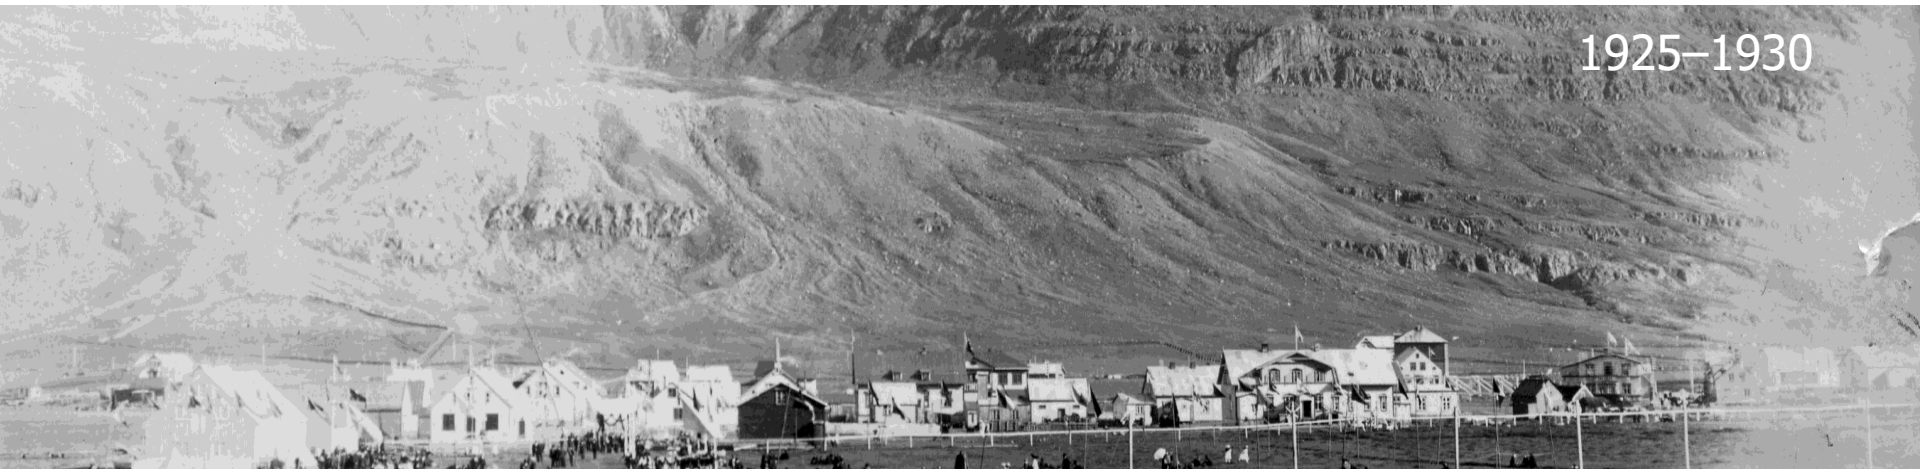
Hættumat

Svæðið milli Búðarár og Dagmálalækjar

► Brenns konar skriður ráðandi um hættuna:

- Stórar skriður svipaðar þeim forsögulegu, með um 2500 ára endurkomutíma.
- Meðalstórar aurskriður sem ná langt inn í byggðina, svipaðar stærri skriðunni sem féll úr Nautaklauf í desember sl. Endurkomutími metinn um 200 ár út frá malarlögum sem fundust í gryfum í bænum.
- Litlar aurskriður líkt og fallið hafa á efstu hús undanfarna áratugi. Virknin sést vel á gömlum ljósmyndum.

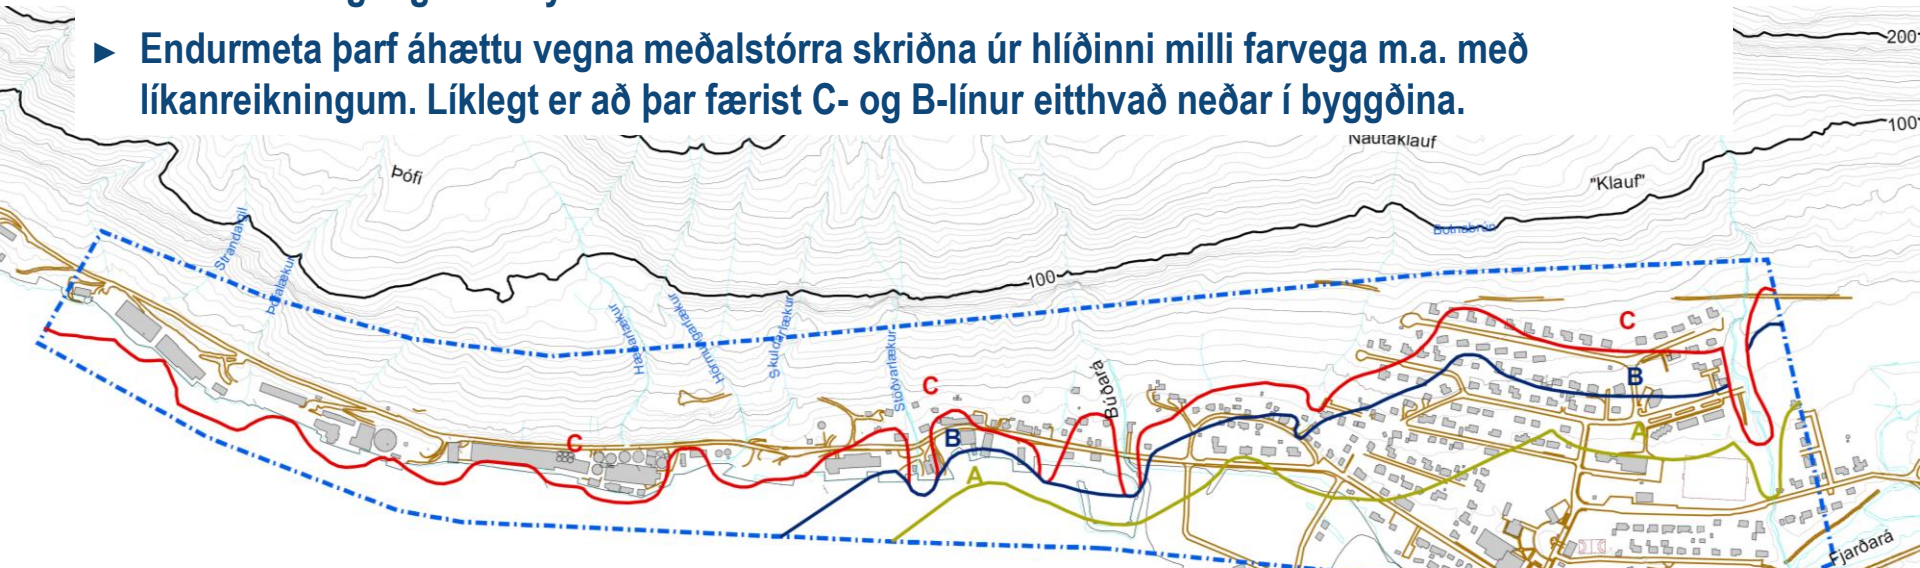
Endurskoðun hættumats

Meginlínur í skriðuhættumatinu munu væntanlega halda sér

- ▶ Í hættumatinu eru þegar stór hættusvæði sem þekja meirihluta byggðarinnar sunnan Fjarðarár.
- ▶ Við teljum að skriðan sem féll í desember breyti ekki tíðniforsendum hættumats fyrir stórar skriður.
- ▶ Líkanreikningar geta breytt formi A-línunnar.
- ▶ Endurmeta þarf áhættu vegna meðalstórra skriðna úr hlíðinni milli farvega m.a. með líkanreikningum. Líklegt er að þar færist C- og B-línur eitthvað neðar í byggðina.
